INSTITUTO SUPERIOR TECNOLÓGICO LÍDERES DE LOS ANDES

**PROYECTO DE TITULACIÓN PREVIO A LA OBTENCIÓN DEL TÍTULO DE:
TECNÓLOGO SUPERIOR EN INVESTIGACIÓN DE ACCIDENTES DE TRÁNSITO**

**“EVALUACIÓN DE LA EFICIENCIA DE LA SEÑALIZACIÓN VIAL EN LA
PREVENCIÓN DE SINIESTROS DE TRÁNSITO EN RIOBAMBA. PERIODO JUNIO
2022 A JUNIO 2023”**

RIOBAMBA – ECUADOR

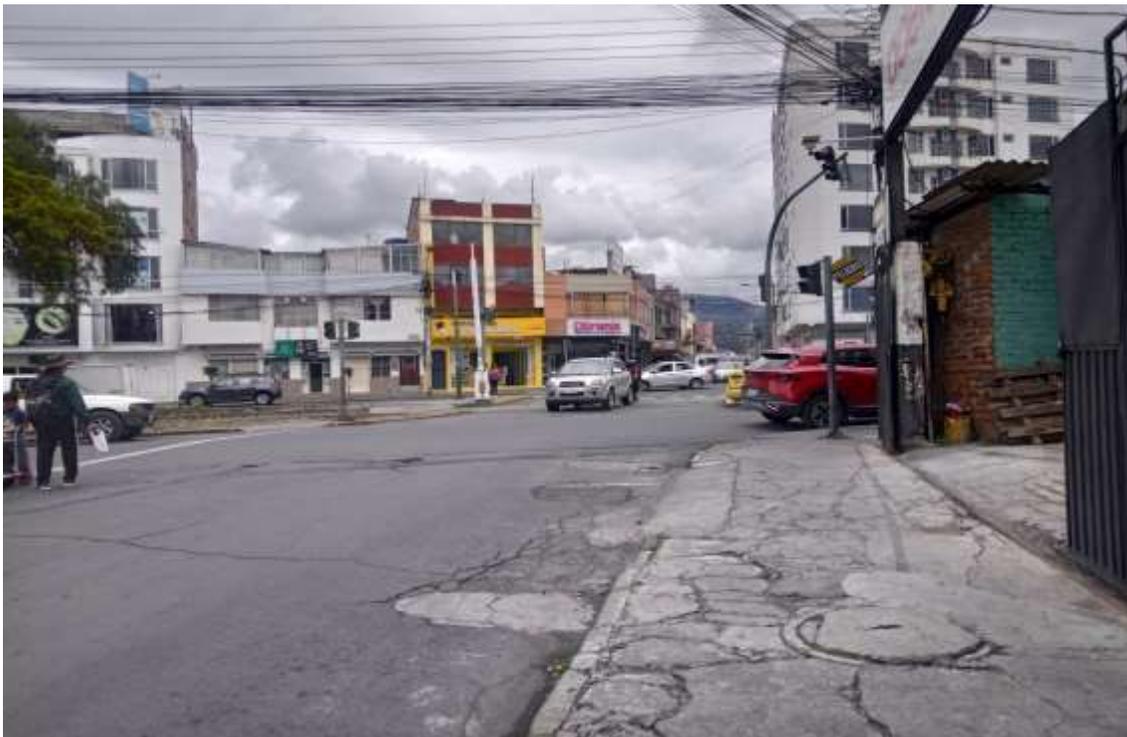
Av. Unidad Nacional y C./Uruguay

Las vías observadas presentan contrastes importantes. La Av. Unidad Nacional, aunque muestra un desgaste moderado, se mantiene transitable y sin baches, mientras que la calle Uruguay evidencia un deterioro severo, con baches que representan un peligro para quienes circulan por allí. Además, la primera tiene cuatro carriles, lo que facilita el flujo vehicular, a diferencia de la calle Uruguay, que con solo dos carriles tiende a congestionarse fácilmente.

En cuanto a la señalización, las señales verticales están en buen estado y cumplen su función, pero la señalización horizontal presenta un deterioro visible, especialmente en zonas clave como bordillos y líneas de pare, lo que puede provocar confusión o desobediencia por parte de los usuarios.

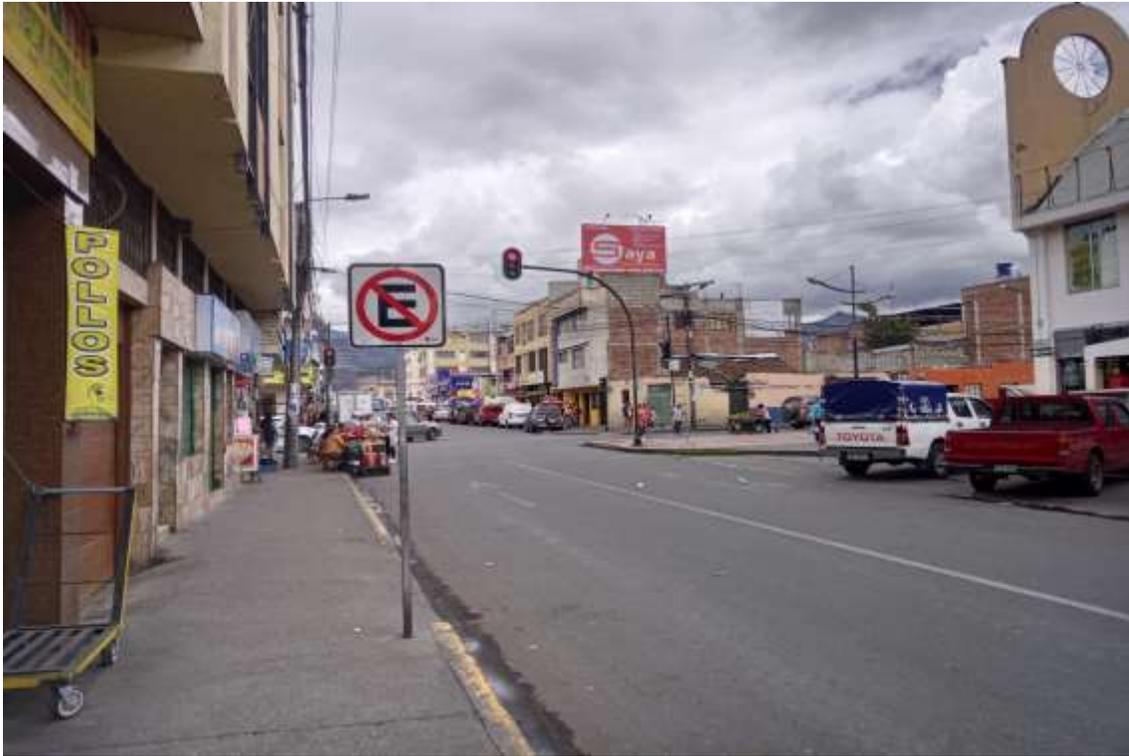
C./ Boyacá y C./ Carabobo

Las calles Boyacá y Carabobo, ambas vías urbanas de dos carriles, tienen sus achaques. La Boyacá aguanta con un asfalto regular y deterioro moderado, al igual que la Carabobo. Las señales verticales (como 'No Estacionar' o 'Una Vía') están en buen estado, pero las horizontales, como el bordillo amarillo y la línea de pare, están deterioradas y medio borrosas. Hay semáforos e iluminación, sí, pero nada de topes, cámaras ni agentes, y con una intersección peligrosa, mucho tráfico y peatones a montón, el riesgo está servido. Hay que repintar las líneas y meterle control a esa zona para que no sea una aventura pasar por ahí.

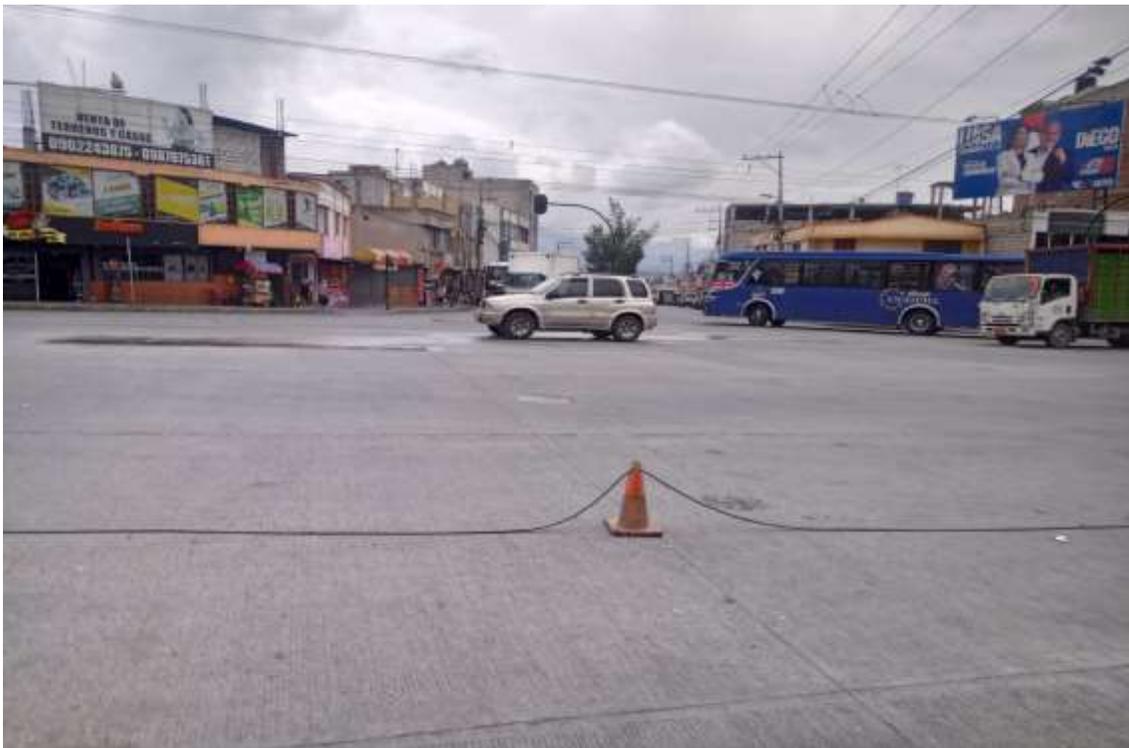
Av. Pedro Vicente Maldonado y Av. Monseñor Leonidas Proaño

Las avenidas Pedro Vicente Maldonado y Monseñor Leonidas Proaño tienen una infraestructura aceptable: calzadas de concreto sin baches, buena iluminación, semáforos y presencia de agentes de tránsito. Sin embargo, el pavimento muestra desgaste y la señalización horizontal está bastante deteriorada, lo que puede afectar la seguridad, sobre todo en la noche o con mal clima.

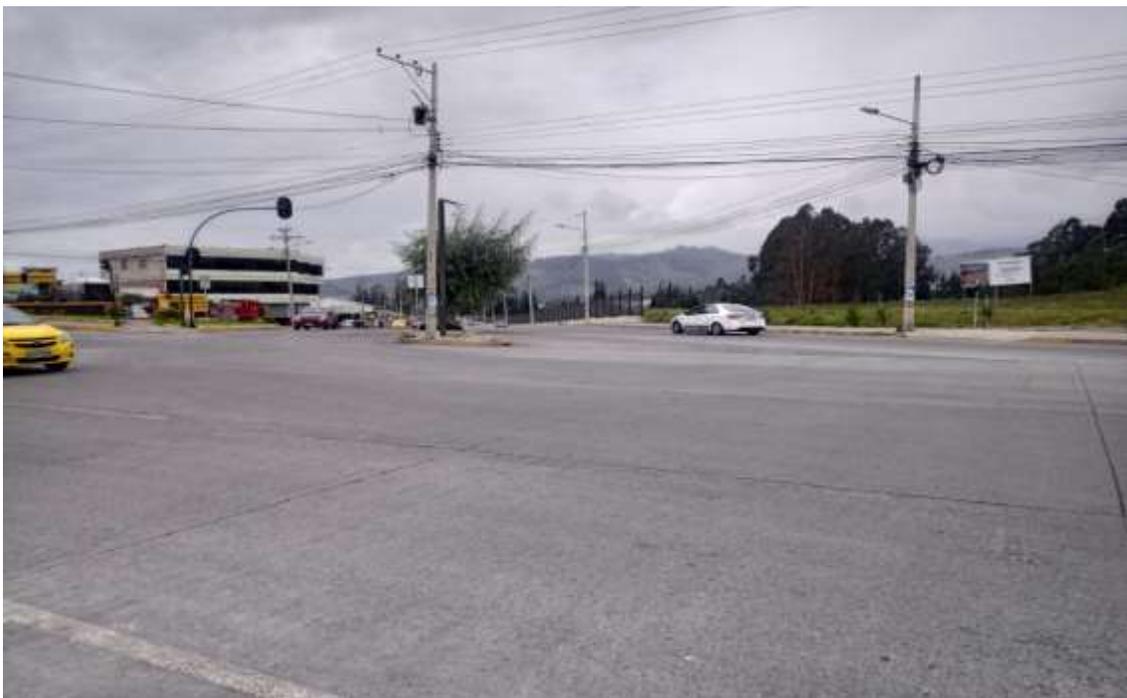
Av. Pedro Vicente Maldonado y Av. 9 de octubre

Las avenidas Pedro Vicente Maldonado y 9 de octubre se encuentran en condiciones aceptables para la circulación: no tienen baches, pero el pavimento muestra desgaste. La señalización vertical está en buen estado, aunque la horizontal presenta deterioro severo, lo que puede dificultar la visibilidad y aumentar el riesgo.
